XVIII Congresso Brasileiro de Mecânica dos Solos e Engenharia Geotécnica
O Futuro Sustentável do Brasil passa por Minas
COBRAMSEG 2016 — 19-22 Outubro, Belo Horizonte, Minas Gerais, Brasil
© ABMS, 2016

Estudo de Caso Sobre a Erosão da Avenida Elmo Serejo, Taguatinga/Distrito Federal

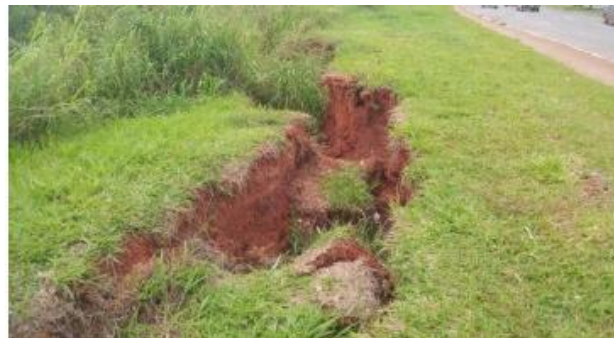
A área em estudo localiza-se na Avenida Elmo Serejo, às proximidades da Avenida Samdu, entre as cidades satélites de Ceilândia e Taguatinga (Região Administrativa III), na passagem do córrego Cortado. As Figuras 1 a 3 mostram vistas aéreas, macro e micro, da área citada, e nas Figuras 4 a 6 mostram-se vistas com o indicativo do processo de ruptura dos taludes.

Figura 4. Talude em processo de ruptura.

f) Em termos de estabilidade verifica-se que a situação em questão estava na iminência de ruptura com fator de segurança próximo a 1,0. Em seguida com a saturação parcial da massa de solo vindo a provocar o decréscimo do fator de segurança e a consequente ruptura do sistema;

g) As fissuras no solo geradas pelo avanço das rupturas influenciaram diretamente na evolução dos processos erosivos. Isso foi observado principalmente antes do desencadeamento da ruptura total. Esse fato indicava para as devidas providências que deveriam ser tomadas com vistas a se evitar as proporções que o processo tomou;

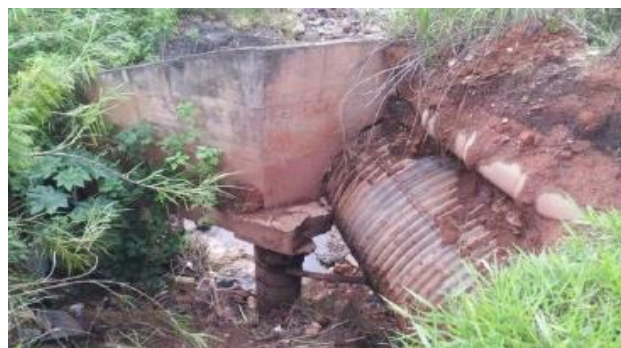
Figura 5. Área em processo de ruptura.

c) Foi possível constatar a ocorrência também de processo erosivo tipo "piping" em que tal fenômeno começa pela percolação da água através dos poros do solo. Quando essa percolação consegue um caminho preferencial, a velocidade do fluxo aumenta, vindo a erodir esse caminho preferencial, formando um "tubo" na massa do solo;

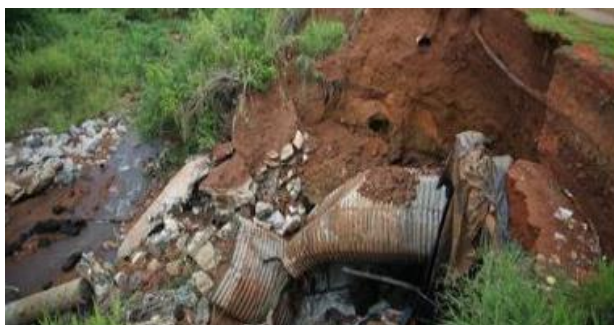
Com a ruptura dos taludes ocorrida em novembro de 2013 houve a necessidade de se interditar a via que é uma das principais ligações entre as regiões das cidades satélites de Ceilândia e Taguatinga ao centro de Brasília (Plano Piloto), gerando assim grandes engarrafamentos e transtornos a milhares de pessoas que por ali transitam diariamente. Ressalte-se que em uma das ocasiões um ônibus transpôs o bloqueio e por pouco não caiu na cratera existente. Os passageiros abandonaram o veículo pela saída de emergência.

Figura 6. Área após processo de ruptura.

25/11/2013 - A erosão ocasionada pela chuva às margens da Avenida Elmo Serejo atingiu a rede de esgoto local da Companhia de água e esgoto de Brasília (Caesb) que se rompeu potencializando o processo erosivo na área com a consequente interdição do trânsito local;

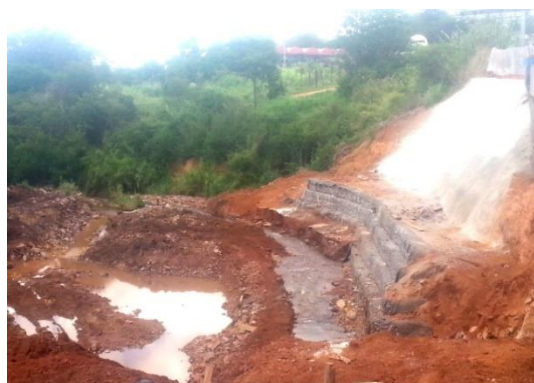
Figura 11. Obra de recuperação do talude, em gabião, solo grampeado e concreto projetado.

Além de todos esses aspectos, procedeu-se à implantação de um sistema de obras drenagem com as devidas restituições do escoamento, canalizações e dispositivo para quebra da energia do fluxo d'água (Figuras 9 a 16).
